## Problemzone Sockelabschluss

### Unser Empfehlung – der Sockel aus Glasfaserbeton

# Einwandfreie und nachhaltige Lösungen für So

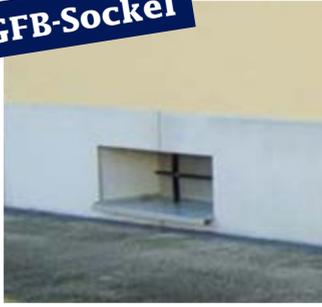
## GFB-Sockel

Sockelschutz mit Glasfaserbeton. Langfristiger mechanischer sowie Spritzwasser- und Staufeuchteschutz. Extrudierte Dämmplatten hinter dem Sockelelement verhindern aufsteigende Feuchtigkeit.

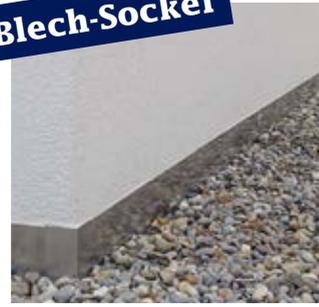
## Blech-Sockel

Technisch einwandfreie und ästhetische Lösung für einen Spritzwasser- und mechanischen Schutz. Sockelblech Chromstahl 0.5 mm, inkl. Eck- und Leibungsausbildung. Oberer Putzanschluss mit Abschlussprofil und geschlossener Fuge.

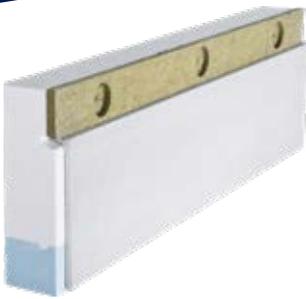
## GFB-Sockelelement gedämmt

Beispiel eines Sockelelementes aus Glasfaserbeton auf EPS-Dämmplatte geklebt. Als Schutz gegen aufsteigende Feuchtigkeit ist im unteren Teil ein XPS-Dämmstreifen eingelegt. Speziell ist der obere Dämmstreifen aus Mineralwolle. Bei einer Fassade aus Mineralwolle wird so eine einheitliche Materialoberfläche geschaffen und allfälligen späteren Abzeichnungen vorgebeugt.

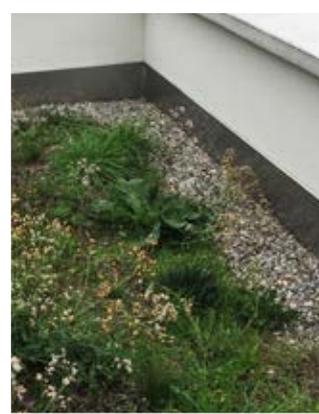
Flachdachanschluss an Fassade mit Chromstahl-Sockelblech und Putzabschlussprofil. Das Sockelblech wurde vor den Verputzarbeiten montiert. Da die extrudierten Polystyrolplatten etwas höher als das Sockelblech eingebaut und beim Putzübergang ein Abschlussprofil verwendet wurde, braucht es dort keine unterhaltspflichtige Kittfuge.

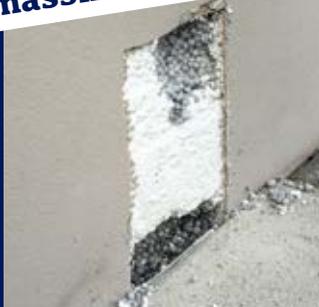
## Fehlende Schutzmassnahmen

Fehlende konstruktive Schutzmassnahmen beim Anschluss eines harten Belages. Keine Trennung zwischen Hartbelag und Fassade und es wurden keine Sockelplatten (XPS) verwendet. Zudem fehlt die Entkoppelung der Putzschicht zum Erdbereich.

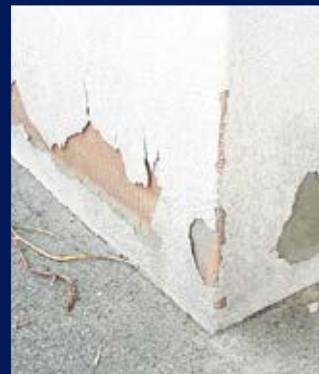
Der Klassiker: Blasenbildung im Putz durch aufsteigende Feuchtigkeit und Beschädigung der Putzschicht unter dem Terrain, da die Schutzbeschichtung fehlt.

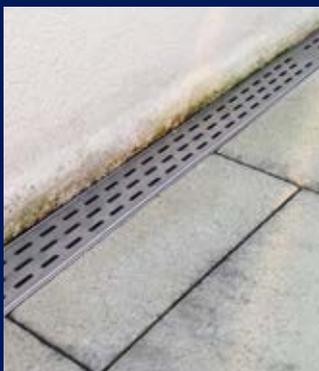
Die Oberflächen-Entwässerung wurde zwar bei der Planung berücksichtigt, jedoch fehlt der Spritzwasserschutz, der Kapillarschnitt und die Trennung zwischen Rinne und Fassade mit einer Schutzbeschichtung.

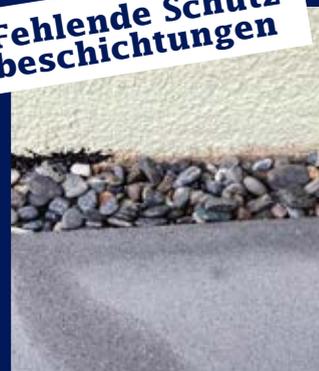
## Fehlende Schutzbeschichtungen

Fehlende Schutzbeschichtung unterhalb der Sockellinie und fehlender Kapillarschnitt. Falsche Dimensionierung der Geröllschicht und ungleichmässige Terrainlinie. Kann in dieser Form nicht langfristig Belastungen wie Spritzwasser, Schnee oder mechanischen Einwirkungen standhalten.
